ลดปริมาณก๊าซคาร์บอนไดออกไซด์ CO2 และ ความชื้นภายในอาคารสำนักหอสมุด มหาวิทยาลัย นเรศวร อาคารเรียนรู้ CB (สำหรับอาคารแบบปิด)

นวัตกรรมบริการเพื่อองค์กร

สำนักหอสมุด
มหาวิทยาลัยนเรศวร

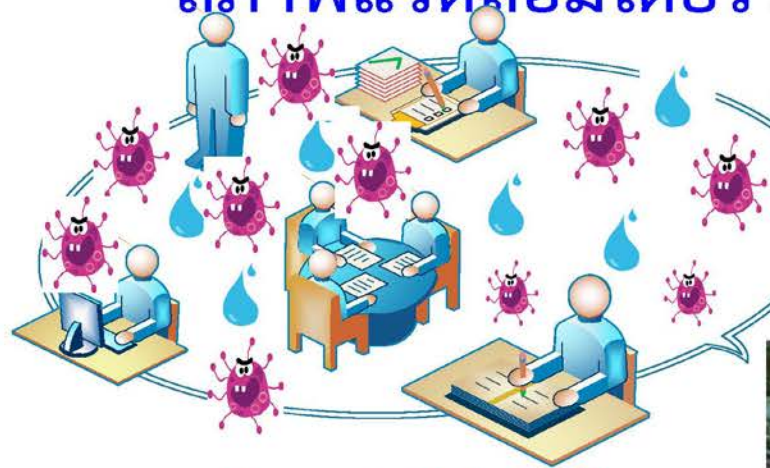
สภาพแวดล้อมโดยรวม อาคารสำนักหอสมุด(อาคารเรียนรู้ LB) มหาวิทยาลัยนเรศวร

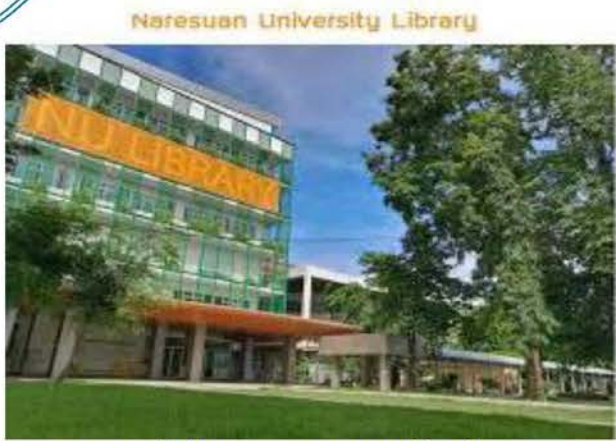
สภาพอากาศภายในอาคาร ปะปนไปด้วยความชื้น และจุลินทรีย์ชนิดต่างๆ รวมถึงปริมาณก๊าซคาร์บอนไดออกไซด์ CO2 ที่เกิดจากมนุษย์และต้นไม้ตามธรรมชาติ

อาคารสำนักหอสมุด (อาคารเรียนรู้ LB) เป็นอาคารแบบปิด อาศัยการระบายอากาศ ด้วยระบบปรับอากาศ ของอาคาร

กรมอนามัยกำหนดให้
CO2 ≤ 1,000 ppm
จุลินทรีย์ในอากาศ ≤ 500 Cfu / m³

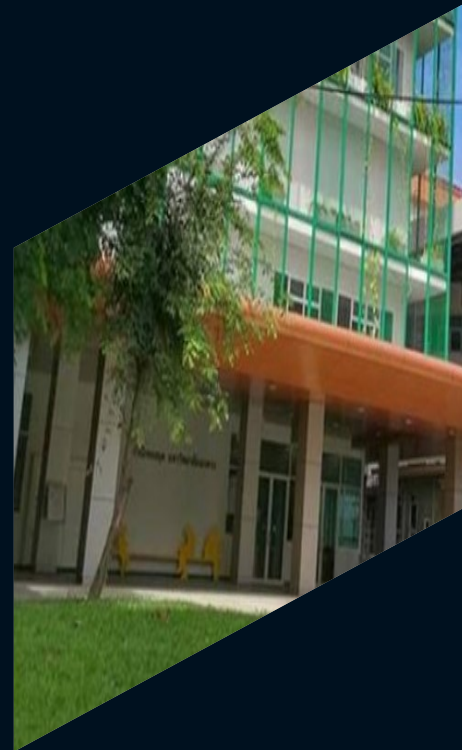
สภาพแวดล้อมทางกายภายในอาคาร เรียนรู้ LB

สืบเนื่องจากผลการดำเนินโครงการ “กำจัดเชื้อจุลินทรีย์ในอากาศด้วย รังสี UV-C สำหรับอาคารเรียนรู้” ตรวจพบว่า นอกจากเชื้อจุลินทรีย์ในอากาศภายในอาคารเรียนรู้ LB ในช่วงก่อนเปิดให้บริการ มีปริมาณค่าก๊าซคาร์บอนไดออกไซด์ (CO₂) ภายในอาคารเข้าใกล้ค่าต่ำสุดของค่ามาตรฐานของกรมอนามัย คือ 1,000 ppm โดยผลที่ดำเนินการตรวจวัดได้ อยู่ระหว่าง 577 – 867 ppm ซึ่งส่งผลให้ สภาพอากาศภายในของหอสมุดช่วงที่ไม่มีการเปิดระบบปรับอากาศ มีการอับอากาศและปริมาณก๊าซคาร์บอนไดออกไซด์ที่ต่างกันมากภายในพื้นที่เดียวกัน ทำให้การหายใจไม่สะดวกและรู้สึกอึดอัดในจุดที่มีพื้นที่อับอากาศ โดยเฉพาะในช่วงที่มีการเปิดให้บริการพื้นที่นั่งอ่านหนังสือ 24 ชั่วโมง ซึ่งทางสำนักหอสมุด มีการหยุดการทำงานของเครื่องปรับอากาศในช่วงเวลา 01.30 – 09.30 น. ของทุกวัน เพื่อเป็นการประหยัดพลังงานไฟฟ้าของอาคาร ดังนั้นในช่วงที่หยุดการทำงานของเครื่องปรับอากาศและยังคงมีผู้ใช้บริการเข้าใช้พื้นที่อยู่ จะทำให้มีการเพิ่มปริมาณของก๊าซคาร์บอนไดออกไซด์ (CO₂) สูงขึ้น และมีผลโดยตรงกับผู้ใช้บริการโดยจะทำให้รู้สึกอับอากาศหายใจไม่โล่งและรู้สึกร้อนขึ้นตามอุณหภูมิที่สะสมขึ้นของพื้นที่ ประกอบกับในช่วงที่มีการหยุดให้บริการเป็นระยะเวลาอันยาวนาน จะเป็นการกระตุ้นให้มีการเจริญเติบโตของเชื้อจุลินทรีย์ในอากาศ เพราะระบบฆ่าเชื้อจุลินทรีย์ในอากาศได้หยุดการทำงานลงไปพร้อมกับระบบทำความสะอาดของเครื่องปรับอากาศนั่นเอง และมีความเสี่ยงต่อการเกิดกลิ่นอับและเชื้อรา ที่อาจเกิดขึ้นได้กับหนังสือตำราบนชั้นหนังสือเป็นต้น

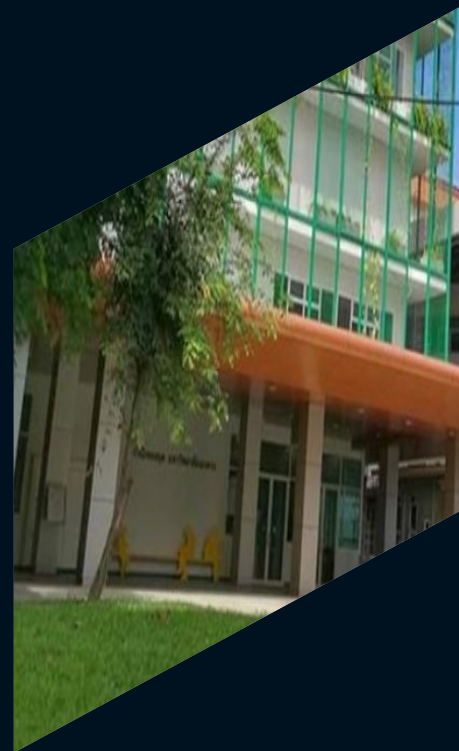
สภาพแวดล้อมทางกายภายในอาคาร เรียนรู้ LB

อาคารเรียนรู้ เป็นอาคารสูง 6 ชั้น และมีลักษณะเป็นอาคารปิด การระบายอากาศส่วนใหญ่เป็นการระบายอากาศโดยอาศัยการหมุนเวียนของอากาศจากระบบปรับอากาศของอาคาร จึงทำให้มีการระบายอากาศของอาคารเป็นไปแบบไม่ต่อเนื่อง เมื่อสำนักหอสมุดหยุดให้บริการ จึงส่งผลให้มีการสะสมปริมาณ ก๊าซคาร์บอนไดออกไซด์ CO₂ มากขึ้น ประกอบกับปริมาณของเชื้อจุลินทรีย์ในอากาศมีการเจริญเติบโตได้ดีตามผลของอุณหภูมิและความชื้นที่เหมาะสม ที่มีอยู่ในพื้นที่โดยเฉพาะในพื้นที่ ที่เป็นพื้นที่อับอากาศ (4 – 37 องศาเซลเซียส) ที่ระดับความชื้น 70% ขึ้นไป

ดังนั้นการแก้ปัญหาต้องจึงต้องทำให้อาคารมีการระบายอากาศที่ดี อยู่ตลอดเวลา โดยการเปิดระบบปรับอากาศ หรือติดตั้งพัดลมระบายอากาศให้มีการทำงานตลอดเวลา แต่ปัญหาที่ตามมาคือ

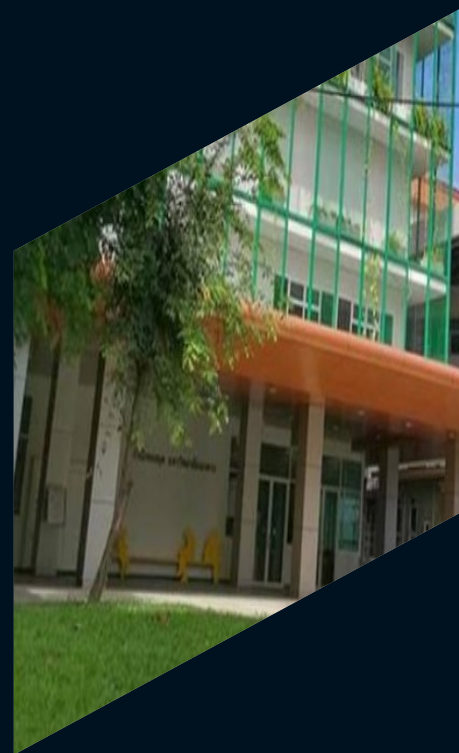
การดำเนินการแก้ไขและการจัดการ

1. การบำรุงรักษาระบบปรับอากาศแบบรวมศูนย์ต้องมีความถี่มากขึ้นกว่าเดิม
2. สิ้นเปลืองพลังงานไฟฟ้าในช่วงที่ปิดให้บริการซึ่งไม่คุ้มค่ากับสิ่งที่ได้กลับคืนมา
3. มีความยุ่งยากในการจัดการในการควบคุมการทำงานของระบบปรับอากาศ เพราะต้องมีการปรับเปลี่ยน Mode ในการทำงานของระบบเป็นประจำทุกวัน เพื่อการประหยัดพลังงานไฟฟ้าในช่วงระบายอากาศ

ขั้นตอนการศึกษาการควบคุมการทำงานของระบบปรับอากาศแบบรวมศูนย์ของอาคาร

- กำหนดรูปแบบและเงื่อนไขของการทำงานของระบบปรับอากาศ เพื่อช่วยในการระบายอากาศของอาคาร โดยให้มีการใช้พลังงานในการทำงานต่ำที่สุด และลงทุนน้อยที่สุด
- กำหนดให้เงื่อนไขในการควบคุมการทำงานเป็นแบบอัตโนมัติสามารถตั้งเวลาในการควบคุมการทำงานได้อย่างอิสระ จากระบบควบคุมการทำงานเดิมของเครื่องปรับอากาศของอาคาร
- กำหนดให้ การทำงานใน Mode การระบายอากาศตามที่ตั้งเวลาให้ทำงาน อยู่ภายใต้การสั่งการทำงานจากระบบควบคุมพื้นฐานเดิมของระบบ และต้องไม่ส่งผลเสียหายหรือ รูปแบบการทำงานเดิม
- กรณีถ้ามีการสั่งการทำงานจากระบบพื้นฐานเดิม การระบายอากาศใน Mode ระบายอากาศเพียงอย่างเดียวต้องถูกยกเลิกการทำงานในพื้นที่ และกลับเข้าสู่รูปแบบการทำงานของเครื่องปรับอากาศพื้นฐานเดิม โดยอัตโนมัติ

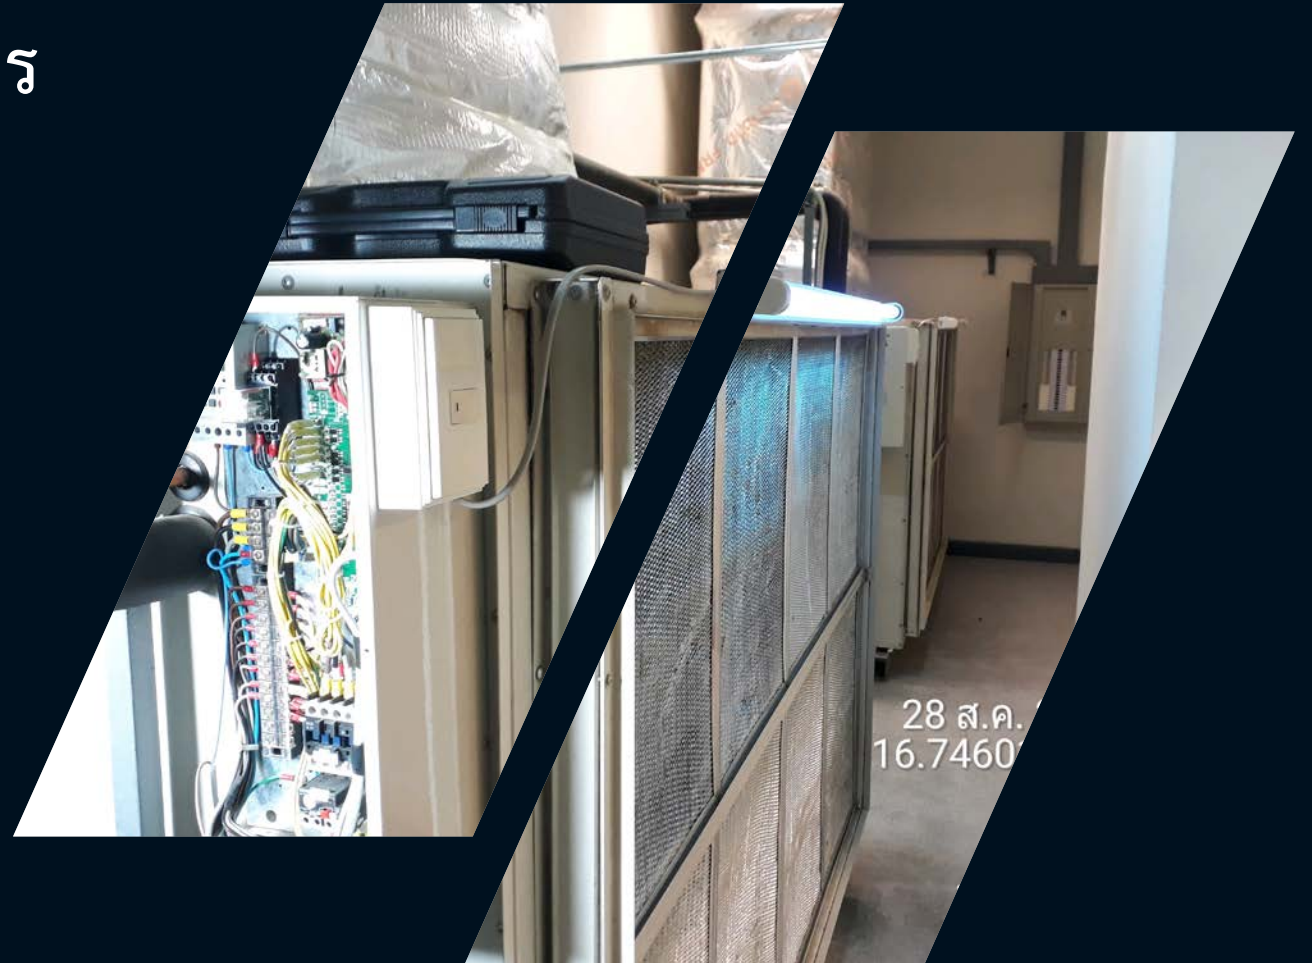
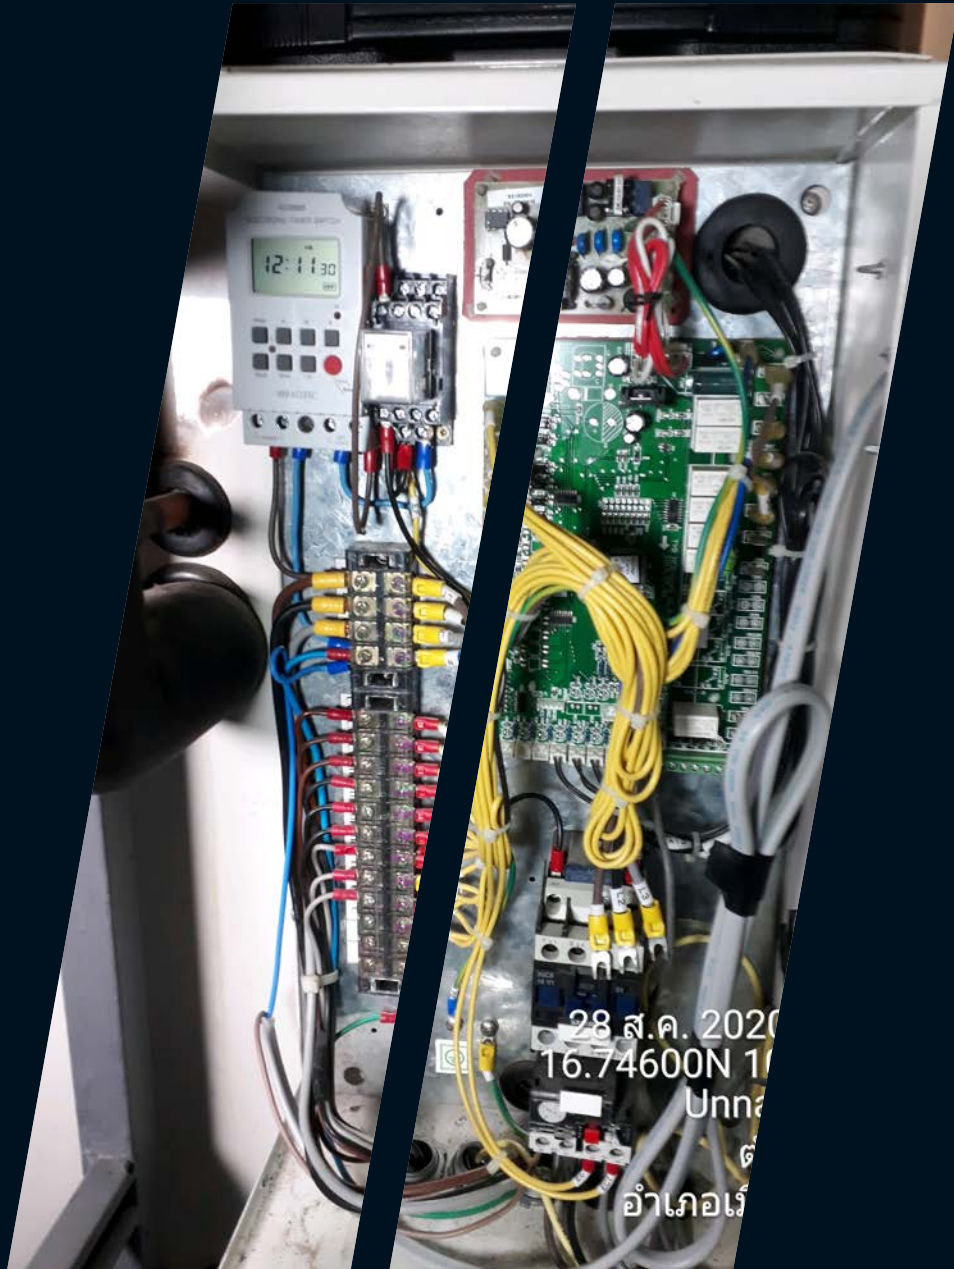
ประยุกต์และติดตั้งระบบควบคุมการระบายอากาศ ของเครื่องปรับอากาศเดิมของอาคาร

การทำงานของอุปกรณ์ที่ติดตั้งเพิ่มเติม ในระบบควบคุมการทำงานของเครื่องปรับอากาศ

- นาฬิกาแบบ DIGITAL ทำหน้าที่ตั้งเวลาในการทำงานในรูปแบบ Mode ระบายอากาศเพียงอย่างเดียว ซึ่งการตั้งเวลาเป็นอิสระจากระบบควบคุมการทำงานเดิม
- รีเลย์ MY-4 ทำหน้าที่ตัดต่อวงจรไฟฟ้า ของชุด Magnetic Contactor ของมอเตอร์พัดลม Blower ในเครื่องปรับอากาศ และสั่งยกเลิกการทำงานใน Mode ระบายอากาศเพียงอย่างเดียวในทุกๆ กรณี เมื่อมีสัญญาณควบคุมการทำงานจากระบบควบคุมพื้นฐานเดิมของเครื่อง เมื่อมีการสั่งการทำงานเข้ามา

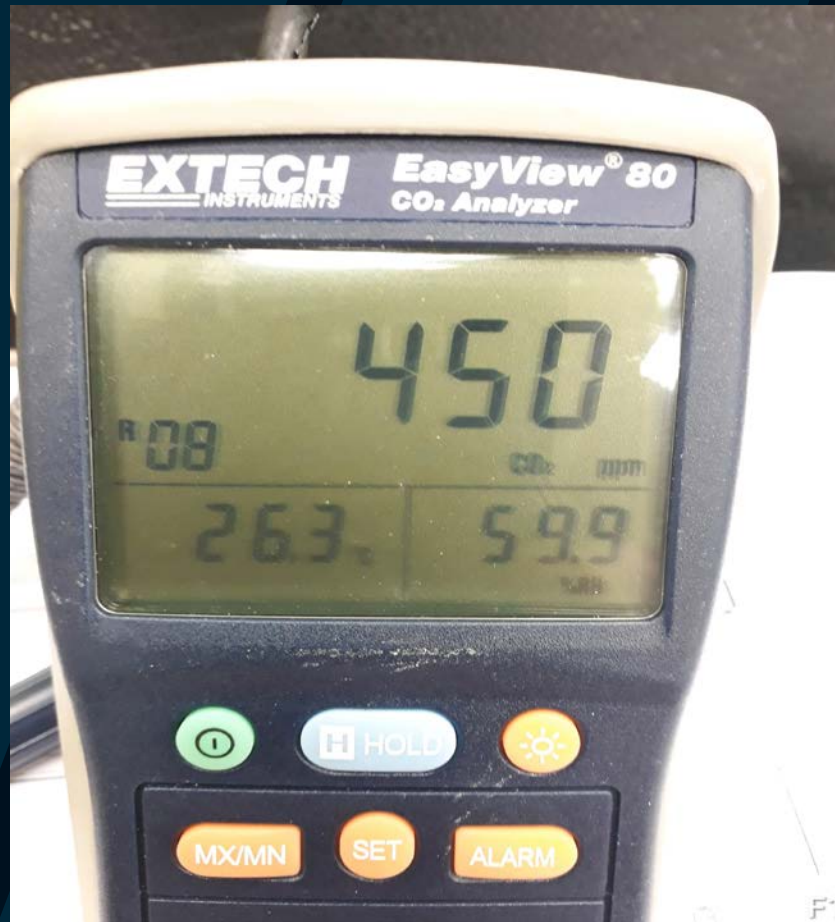
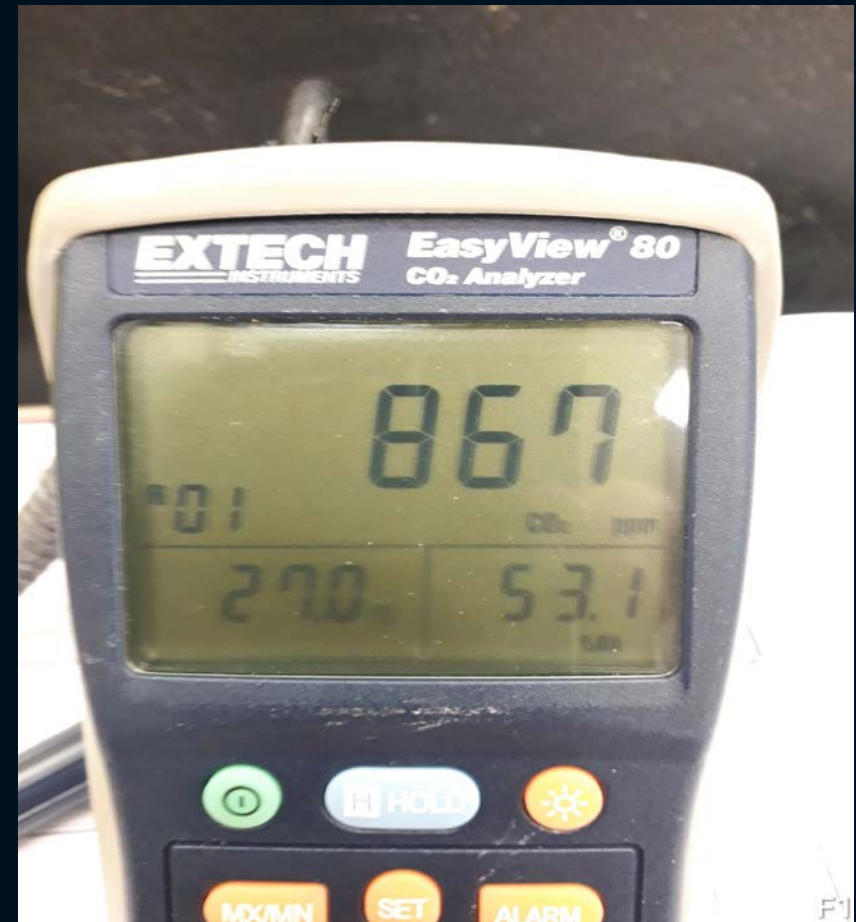
ผลที่ได้ก่อน ดำเนินการติดตั้ง ระบบควบคุมการ ระบายอากาศ

ปริมาณที่ทำการตรวจวัดได้จะอยู่ที่
ระดับ 450 – 867 ppm พร้อมกันนั้น
ระดับค่าของความชื้นสัมพัทธ์ในอากาศ
ของพื้นที่ ก็มีค่าของระดับความชื้นสูง
ด้วย โดยมีค่าอยู่ระหว่าง 71.6 – 73.6
% ซึ่งเหมาะต่อการเจริญเติบโตของ
เชื้อจุลินทรีย์ ต่างๆ เป็นอย่างยิ่ง.

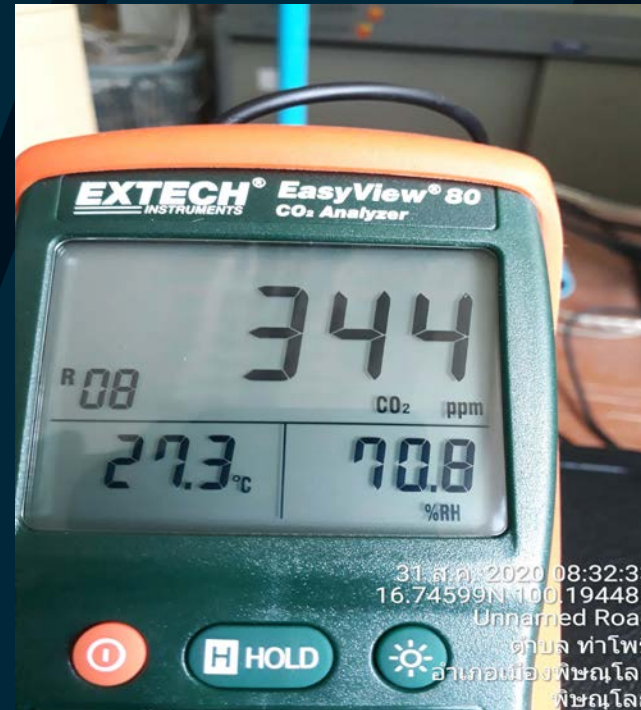
ผลที่ได้หลัง ดำเนินการติดตั้ง ระบบควบคุมการ ระบายอากาศ

ข้อมูลสภาพแวดล้อมและปริมาณก๊าซคาร์บอนไดออกไซด์ CO₂ ที่ได้หลังดำเนินการติดตั้งชุดควบคุมการทำงานของระบบปรับอากาศของพื้นที่ให้บริการ 24 ชั่วโมง (IRA Zone1) จะเห็นว่า ปริมาณของก๊าซคาร์บอนไดออกไซด์ CO₂ ทั้งพื้นที่ให้บริการ 24 ชั่วโมง (IRA Zone1) มีค่าที่ใกล้เคียงกันมาก และมีปริมาณของก๊าซคาร์บอนไดออกไซด์ลดลง ซึ่งแสดงให้เห็นว่า วิธีการดังกล่าวสามารถทำการระบายอากาศและลดปริมาณก๊าซคาร์บอนไดออกไซด์ได้อย่างมีประสิทธิภาพ และเมื่อลองพิจารณาผลของระดับค่าความชื้นในอากาศ เฉพาะพื้นที่ให้บริการ 24 ชั่วโมง (IRA Zone1) ในจุดตรวจวัดลำดับที่ 1 –6 จะเห็นว่าปริมาณความชื้นในอากาศก็สามารถลดลงเข้าใกล้ระดับปกติด้วยเช่นกัน ซึ่งการลดลงนี้เป็นผลที่ได้จากการติดตั้งหลอดรังสี UVC ให้มีการทำงานร่วมกับระบบพัดลมคอยเย็น FCU ของเครื่องปรับอากาศ จึงทำให้ อากาศที่ไหลเวียนกลับเข้าไปยังห้องเครื่องปรับอากาศ AHU ถูกรังสี UVC ฆ่าเชื้อและลดปริมาณความชื้นลงไปพร้อมๆ กัน จึงทำให้ได้คุณภาพของอากาศที่ดีขึ้นนั่นเอง
